Kulturpalast in Dresden:

# Gebäude zurückgebaut und Schadstoffe saniert

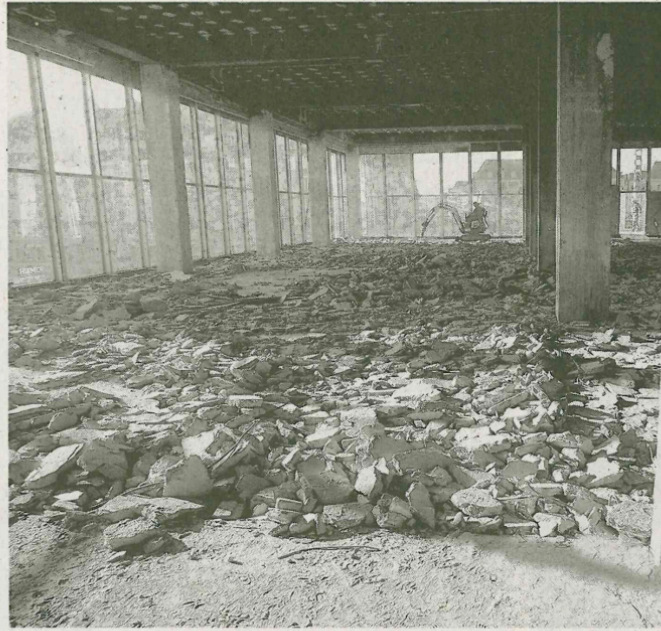
Abbruch der Abhängedecken, nicht tragender Zwischenwände und Estrichfußböden in allen Geschossen.  
Fotos: Caruso Umweltservice

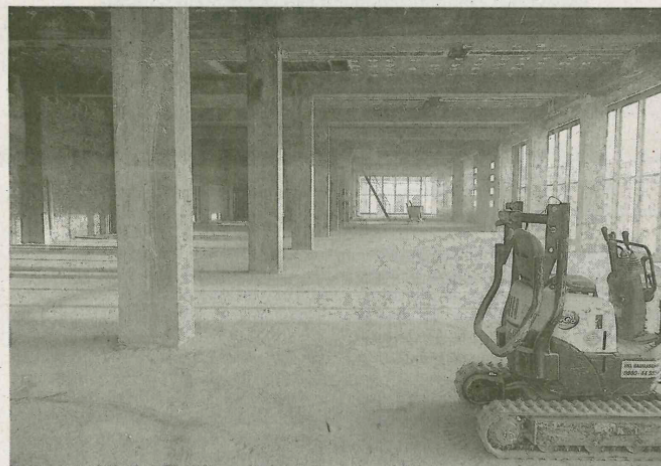
Ansicht Obergeschoss nach erfolgter Entkernung und Abbruch.
